CABINET MEDICAL DE MEDICINA MEDIULUI
DR. GURZĂU E. EUGEN STELIAN
Cluj-Napoca, România
Str. Cetății 23
Tel: 0729005163
e-mail: ancaegurzau@gmail.com
Min. Sănătății 2/18.11.2019 Elaborator studiu impact pe sănătate

NR. 141/03.11.2023

**STUDIU DE IMPACT ASUPRA STARII DE SANATATE A
POPULATIEI IN RELATIE CU FUNCTIONAREA ATELIERUL
DE INTREȚINERE SI REPARAȚII AUTO IN CADRUL
PROIECTULUI “CLADIRE SERVICII / BIROURI, LOCUINTE DE
SERVICIU - LUCRARI DE CONSTRUIRE EXECUTATE FARA
AUTORIZATIE DE CONSTRUIRE”
DIN MUNICIPIUL BAIA MARE, STR. VASILE LUCACIU, NR. 136,
JUD. MARAMURES.**

Beneficiar: S.C. COSTESCU –TYRES S.R.L.

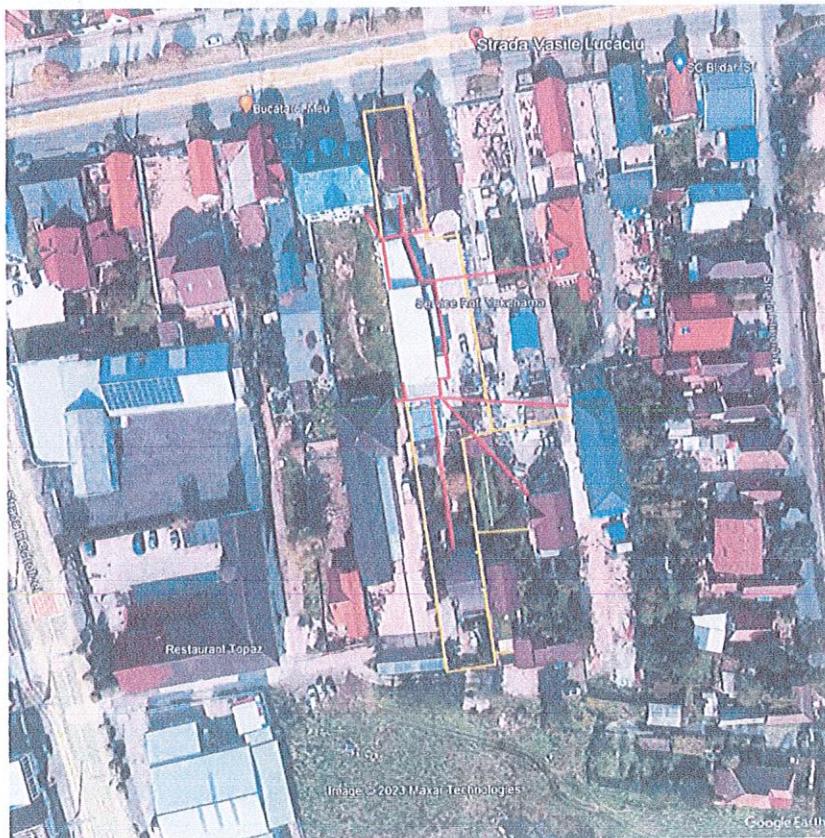
Vecinatatile amplasamentului sunt: **nord** - str. Vasile Lucaciu; **est** - Susca Vasile la distanta 8.1 m, acord notarial si Varga Francisc si Camelia la distanta 10 m, acord notarial; **vest** - Blidar Valer la distanta 3 m, acord notarial ; **sud** - Costescu Bogdan Ciprian la distanta 24 m.
