Rezumat al Planului de Siguranță a Apei pentru Șomcuta Mare

Planul de Siguranță a Apei pentru Șomcuta Mare, realizat de SC VITAL SA, detaliază sistemul de alimentare cu apă din orașul Șomcuta Mare și satele învecinate, precum Buciumi, Vălenii Șomcutei, Finteușu Mare, Hovrila, Buteasa și Codru. Documentul acoperă resursele de apă, infrastructura de captare, tratare și distribuție, calitatea apei, precum și riscurile și deficiențele identificate în sistem. Acest plan urmărește asigurarea calității apei potabile conform standardelor în vigoare, reducerea riscurilor și extinderea rețelei de alimentare pentru a acoperi întreaga zonă.

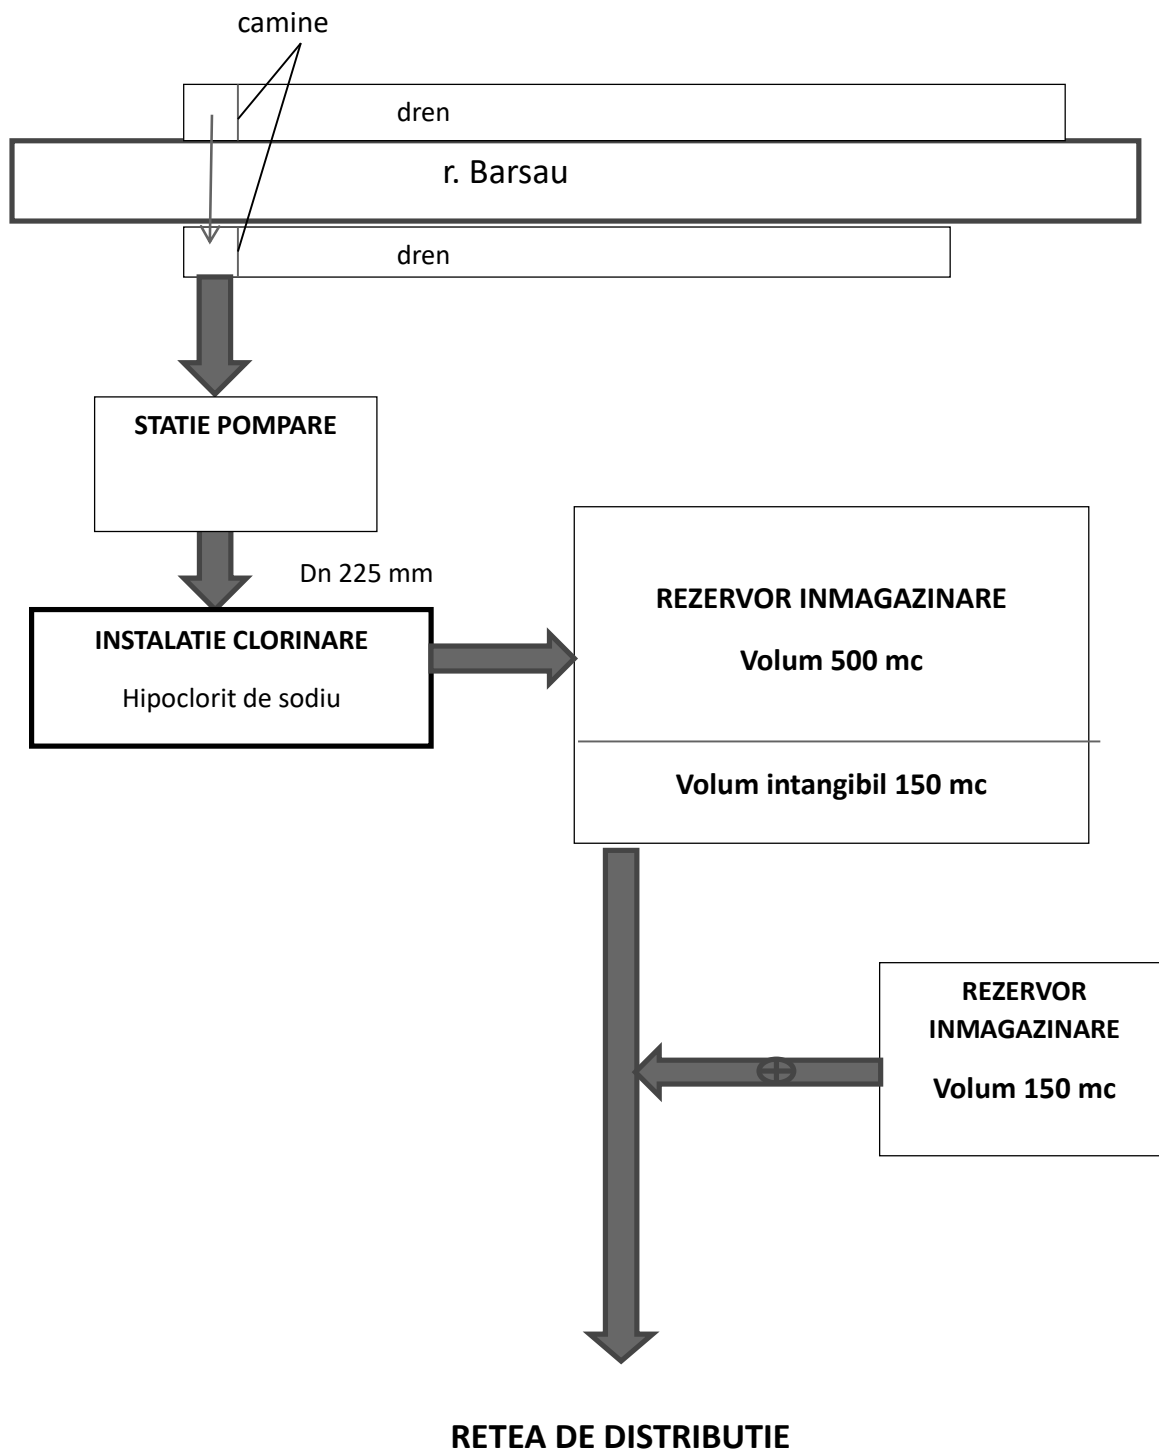
Agentia Somcuta Mare - captare, tratare

SCHEMA PROCESULUI DE CAPTARE, TRATARE APA - AGENTIA ȘOMCUTA MARE

Apa brută captată este tratată în stația de clorinare, situată la rezervorul Corneasa, care are o capacitate de 152 mc/h. Procesul de tratare include:

- **Clorinarea apei** pentru a reduce riscurile microbiologice.
- **Monitorizarea constantă** a parametrilor de calitate, pentru a asigura conformitatea cu standardele de apă potabilă.
