## Rezumat al Planului de Siguranță a Apei pentru Vișeu de Sus

Planul de Siguranță a Apei pentru Vișeu de Sus detaliază structura sistemului de alimentare cu apă din această localitate, analizând sursele de apă, infrastructura de tratare și distribuție, precum și riscurile asociate calității apei și soluțiile implementate pentru a asigura siguranța consumatorilor. Planul, elaborat de SC VITAL SA, subliniază măsurile de management al riscurilor pentru a menține un nivel adecvat de siguranță a apei potabile, în conformitate cu cerințele legale și normative.

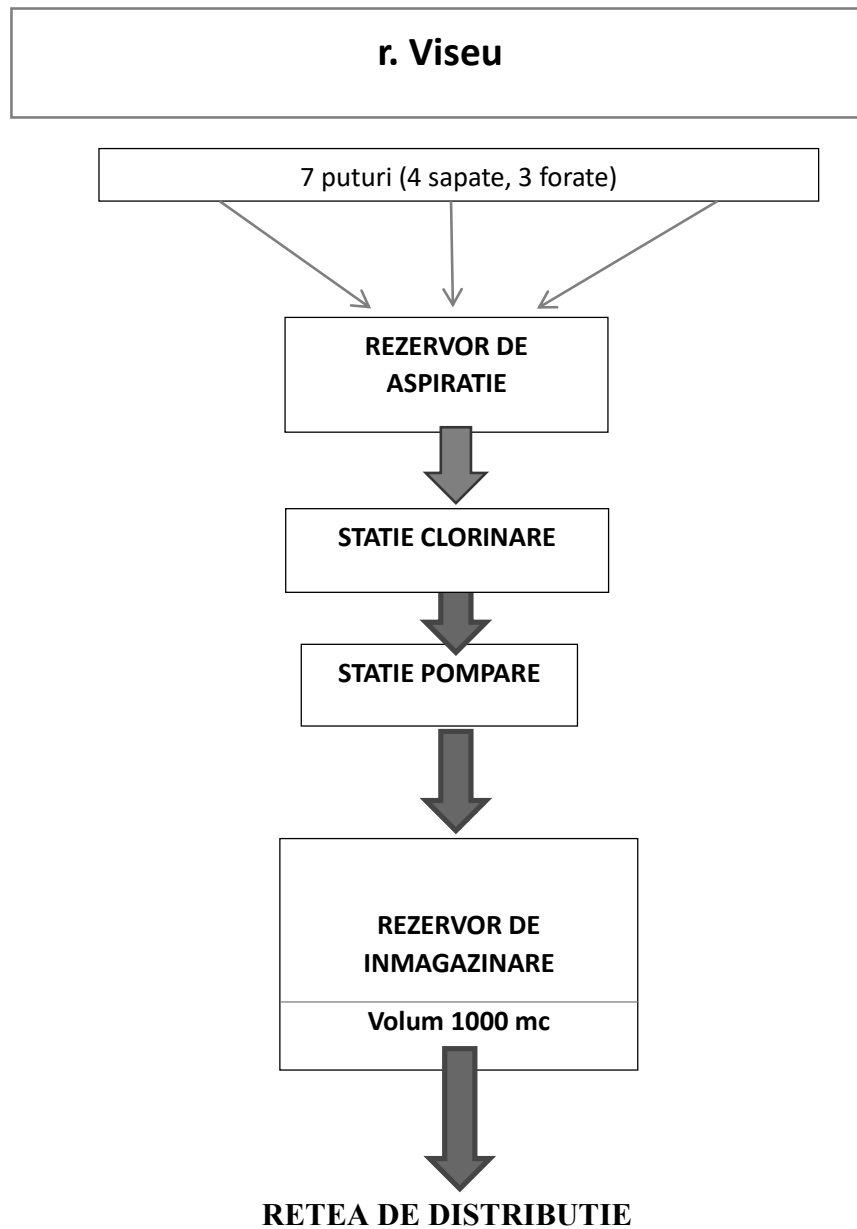
**SCHEMA PROCESULUI DE CAPTARE, TRATARE APA -  
AGENTIA VISEU DE SUS**

Sistemul de alimentare cu apă din Vișeu de Sus se bazează pe o sursă subterană amplasată pe malul drept al râului Vișeu, cu un front de captare format din șapte puțuri. Aceste puțuri au adâncimi de 60-100 metri și furnizează un debit total de aproximativ 63 l/s. Puțurile sunt echipate cu pompe centrifuge, iar apa brută este transportată către un rezervor tampon de 150 mc, de unde este tratată și distribuită consumatorilor.

- **7 puțuri:** 4 puțuri săpate și 3 puțuri forate.
- **Stația de tratare a apei:** Aici se efectuează clorinarea apei, utilizând o instalație modernă de electro-clorinare, care a fost reabilitată recent.
- **Rețeaua de distribuție:** Aceasta a fost reabilitată parțial, având o lungime totală de peste 52 km, fiind realizată din țevi de oțel și polietilenă de înaltă densitate (PEID). Rețeaua acoperă majoritatea localității, dar sunt necesare extinderi pentru zonele rămase neconectate.

Stația de tratare din Vișeu de Sus a fost reabilitată recent prin proiectul POS Mediu, fiind echipată cu o instalație modernă de electro-clorinare cu o capacitate de 5 kg/h. Stația dispune de un sistem SCADA pentru monitorizarea automată a procesului de tratare. Cu toate acestea, anumite echipamente, cum ar fi instalațiile hidraulice și electrice, necesită reabilitare suplimentară pentru a asigura funcționarea optimă.

Rezervorul tampon din incinta stației de tratare are o capacitate de 150 mc și asigură stocarea apei înainte de distribuție. Apa tratată este pompată către un alt rezervor de 1.000 mc, situat pe strada Aurel Vlaicu, care asigură distribuția în rețeaua de alimentare a orașului.
